GOBIERNO AUTÓNOMO MUNICIPAL DE LA PAZ

**MAPA DE RIESGOS DE LOS DISTRITOS URBANOS
DEL MUNICIPIO DE LA PAZ 2011**

MEMORIA EXPLICATIVA

LA PAZ 2011

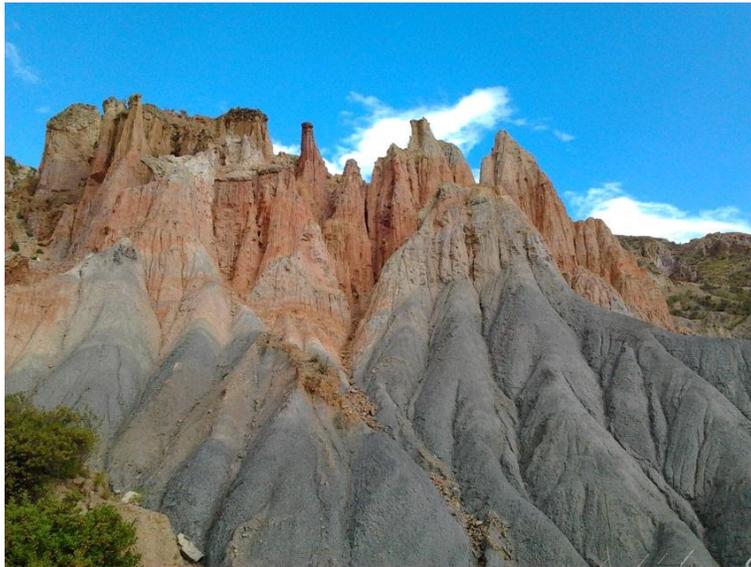
Ilustración 2. Formación Belén, cubierto en discordancia por sedimentos de la formación Huallaconi, en la Rinconada

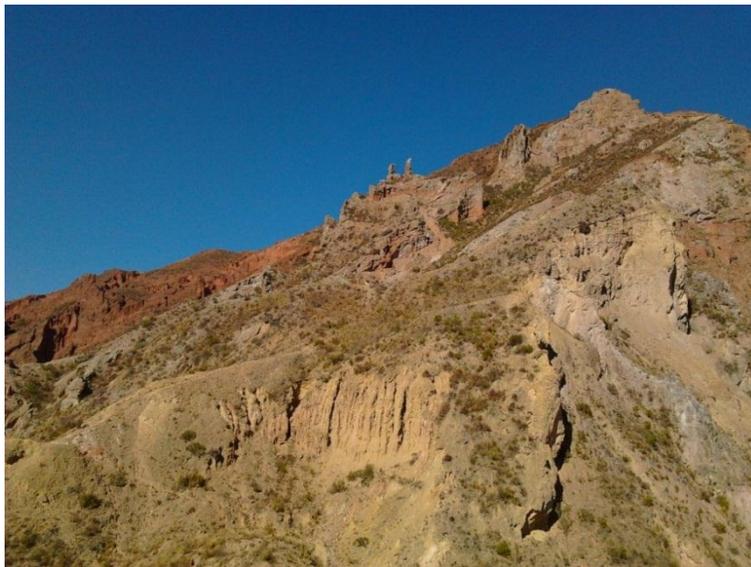
Ilustración 3. Formación Sica Sica, sobrepuesta tectónicamente sobre sedimentos de la Formación Luribay, en el Gramadal.

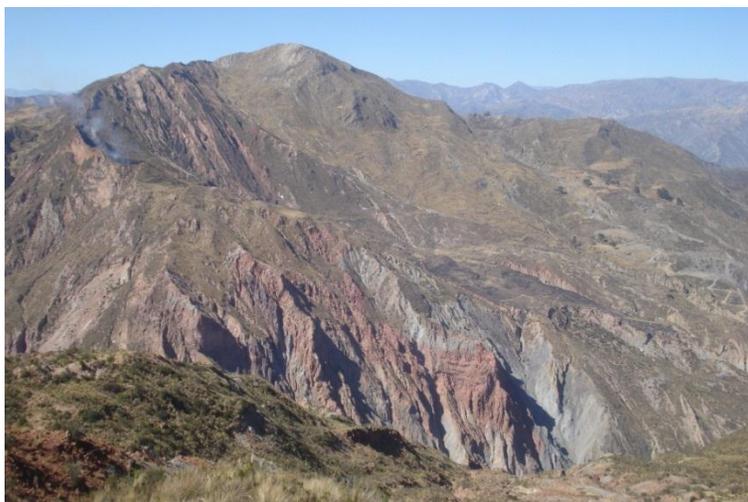
Ilustración 4. Formación Luribay, sobrepuesta tectónicamente por sedimentos de la Formación Belén, en la serranía de Vilaque.

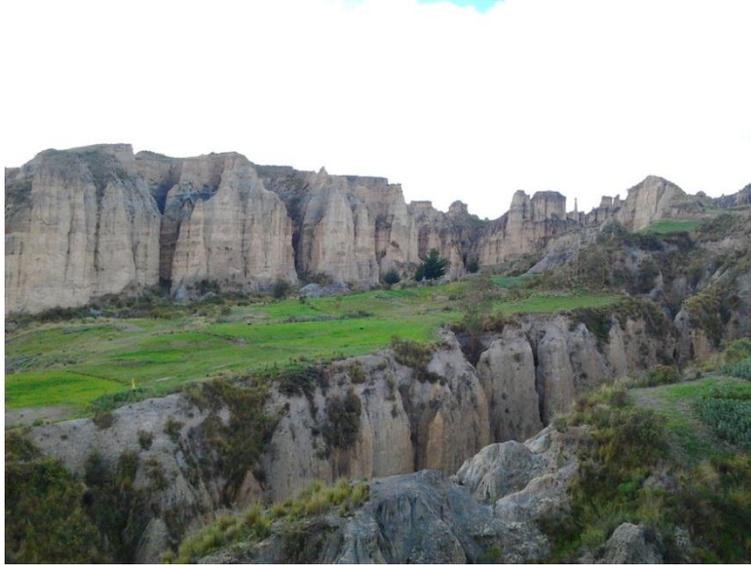
Ilustración 8. Capas subhorizontales de facies fluviolacustres de la Formación la Paz, zona de Ovejuyo sector Huancané.

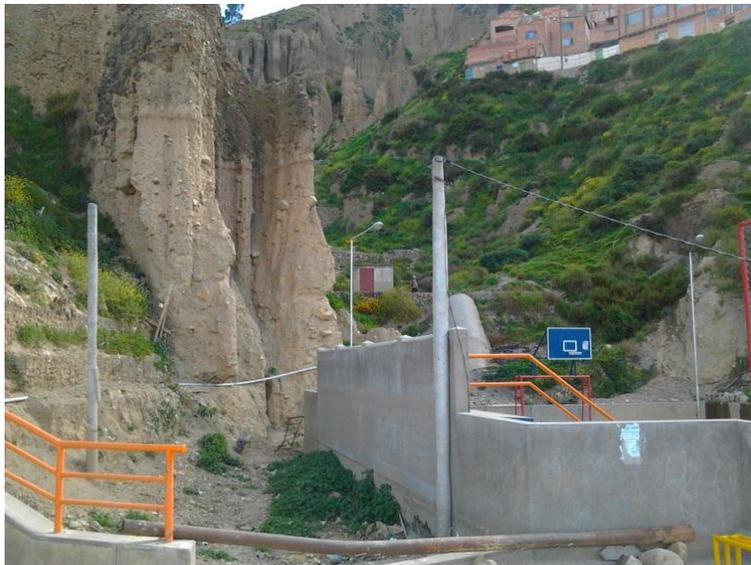
Ilustración 9. Depósitos del primer evento glacial Calvario, zona Alto Tejar, quebrada Coa Coa.

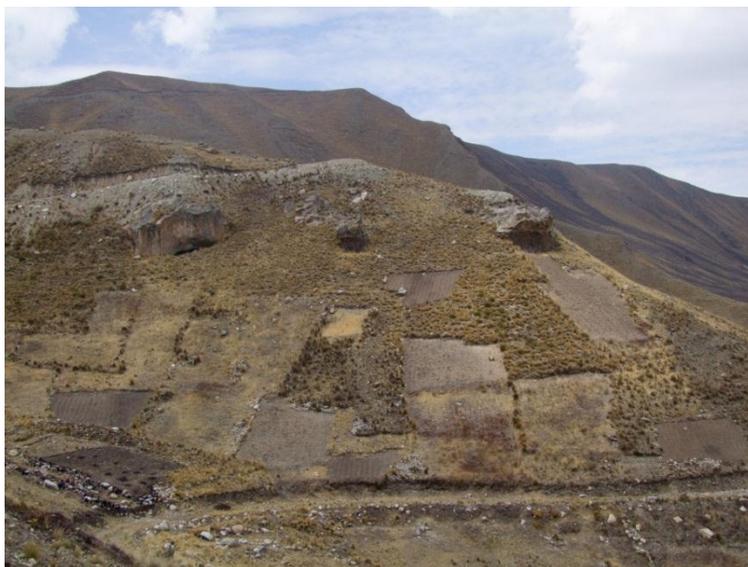
Ilustración 11. Afloramiento de la Toba Kaluyo en el valle homónimo, encima de ella depósitos glaciales de la glaciación Kaluyo.

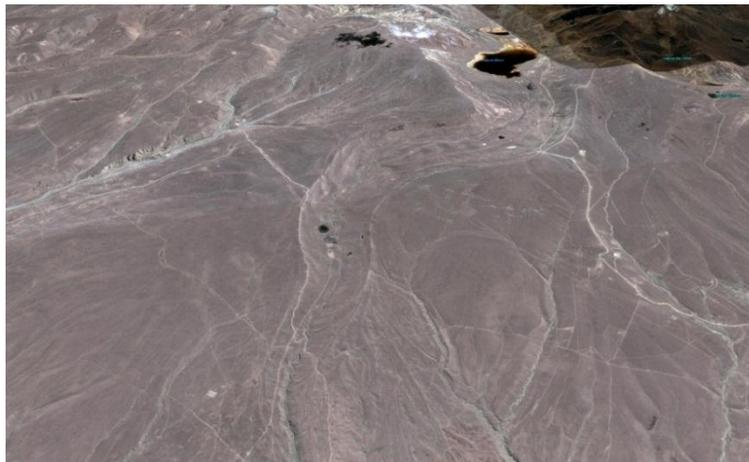
Ilustración 13. Vista de Google earth, de las morrenas de la Glaciación Milluni, en primer plano la Morrena de Milluni con su valle glacial al medio y sus lagunas en rosario.

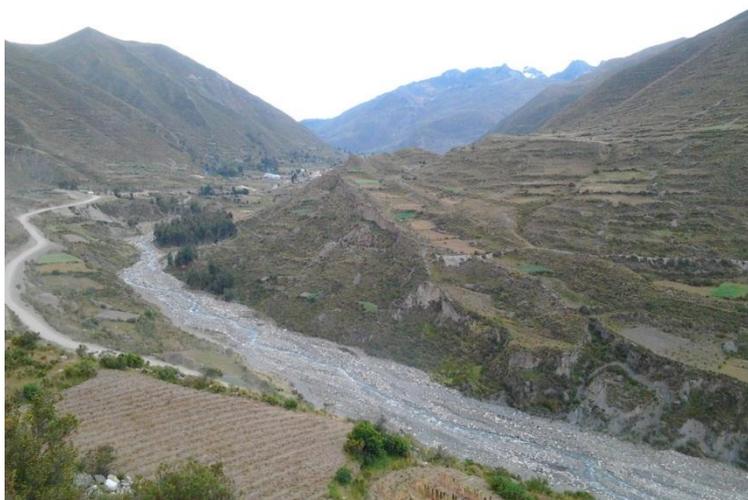
Ilustración 16. Vista de las morrenas terminales de la glaciación Choqueyapu I, cabeceras del río Irpavi próximo a la comunidad Lorokhota.

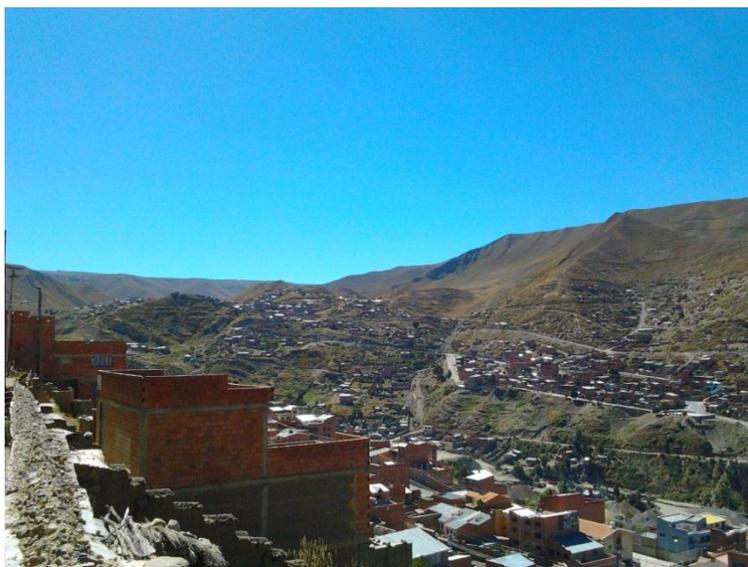
Ilustración 17. Vista de la corona de deslizamiento de Limanipata, en la ceja de Huaripampa y el paisaje de Hummocky desarrollado en el sector de 5 lagunas.

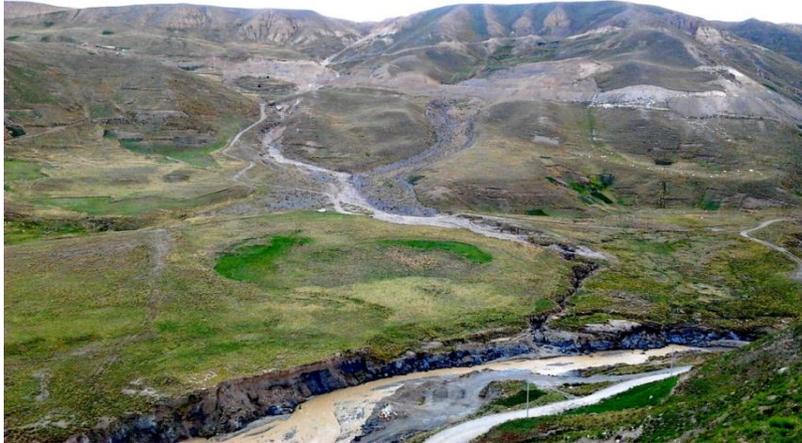
Ilustración 18. En el valle de Kaluyo el río homónimo ha cortado los sedimentos finos del episodio lacustre de Limanipata, como consecuencia del represamiento sufrido por el deslizamiento de Limanipata.

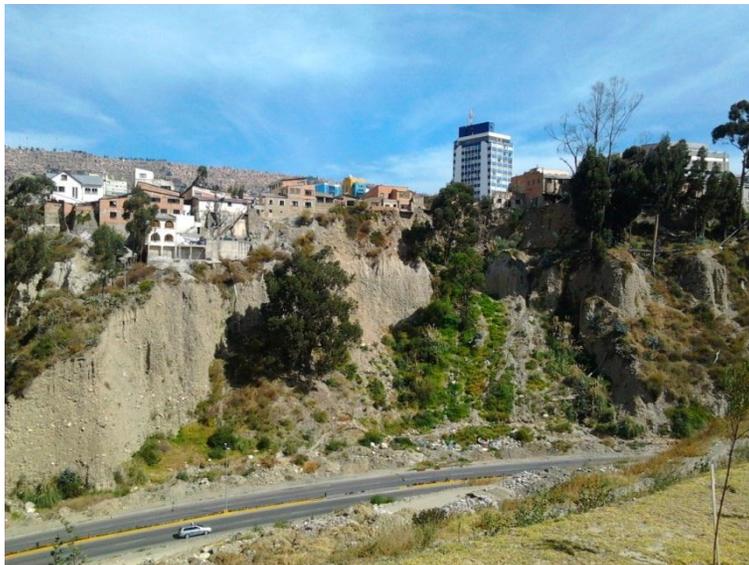
Ilustración 19. Vista de la terraza Miraflores en el valle del río Orkhøjahuirá, 10 metros por debajo de la zona de Miraflores se observa la capa arcillosa de un flujo de barro interestratificado.

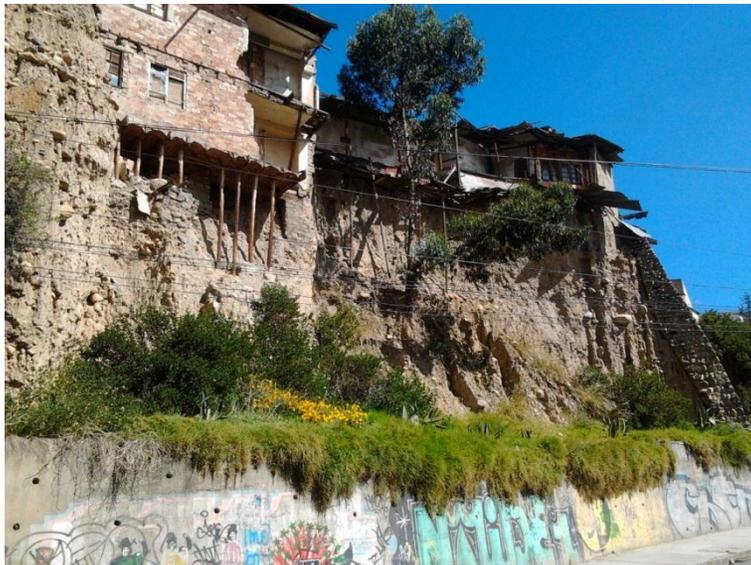
Ilustración 21. Vista de los flujos de barro en la zona oeste, en la prolongación Illampu.

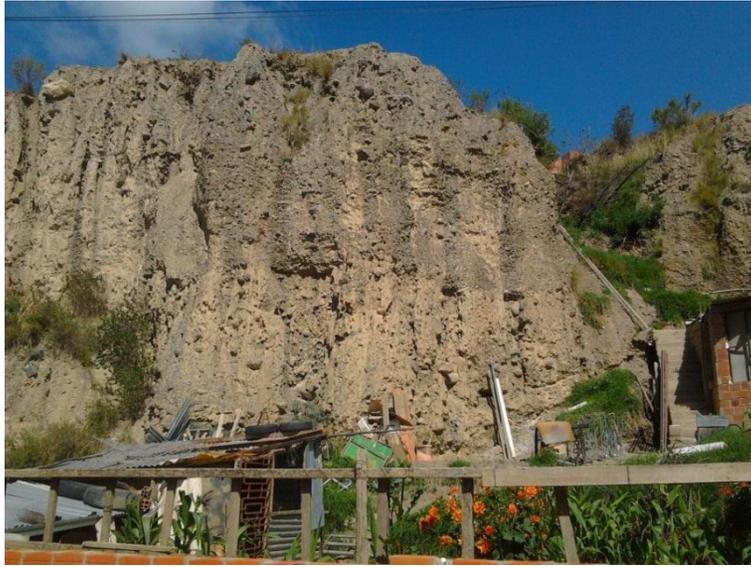
Ilustración 22. Vista del torrente de barro de Peña Azul en las cabeceras de la quebrada Koani.

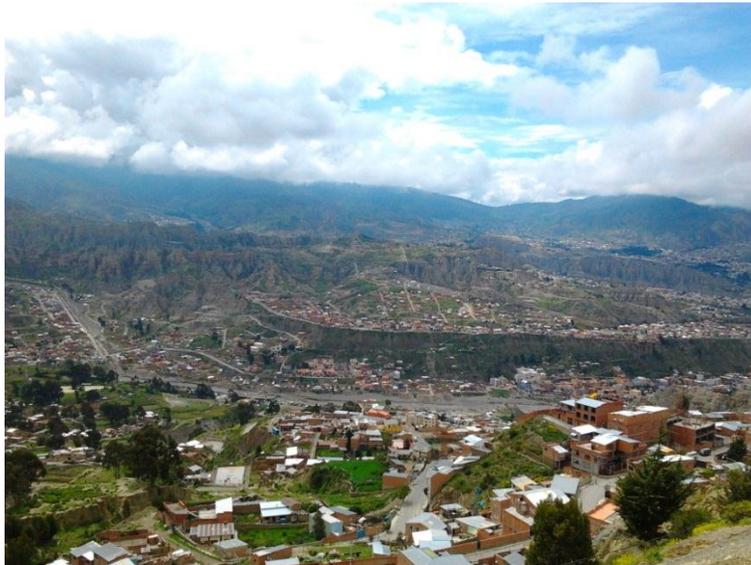
Ilustración 23. Vista de la meseta de Alto Irpavi producto de un torrente de barro, cuando las lagunas glaciales de la Glaciación Choqueyapu colapsaron y dieron origen a este flujo.

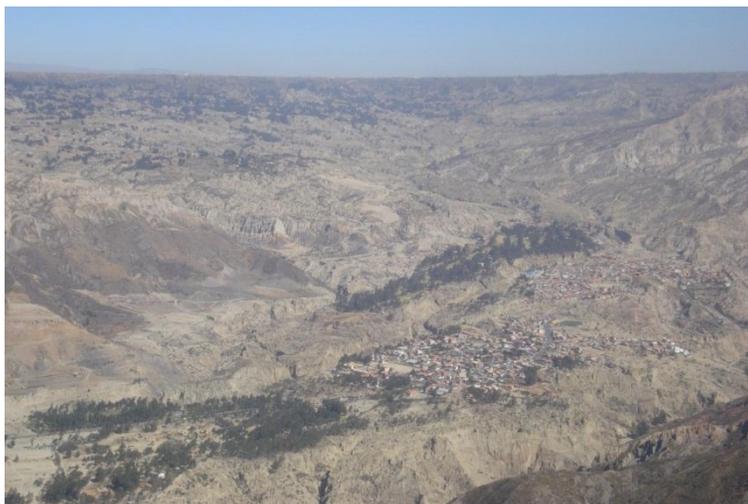
Ilustración 24. Vista del gran deslizamiento de Achocalla, al fondo la inmensa corona del deslizamiento desarrollada en la ceja del Altiplano, al medio los bloques rotados sector de las lagunas y en el medio y extremo izquierdo de la foto el gran flujo de barro en el

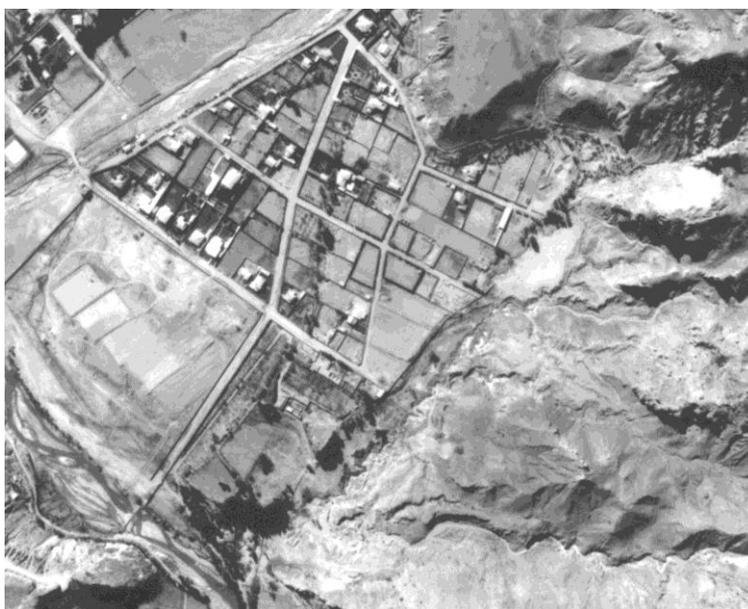
Ilustración 25. Vista de una foto aérea de 1957, de la zona de la Florida, las parcelas gris claro corresponden a los sedimentos lacustres finos del Lago Calacoto, limitado al NE por la calle Benito Juárez y al SE. Por el río que la separa de la serranía de Aranjuez.

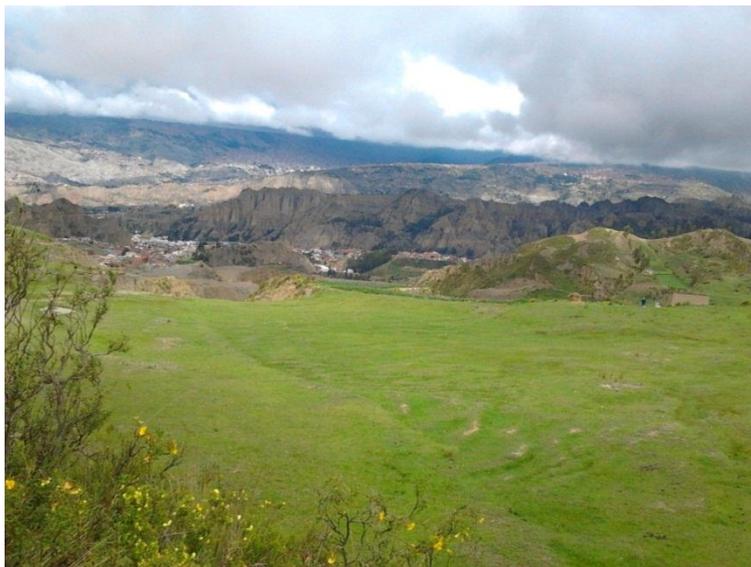
Ilustración 28. Vista de las cabeceras del río Warisani sector de Santa Bárbara, deslizamientos activos en superficies casi horizontales solamente por saturación de aguas de los suelos.

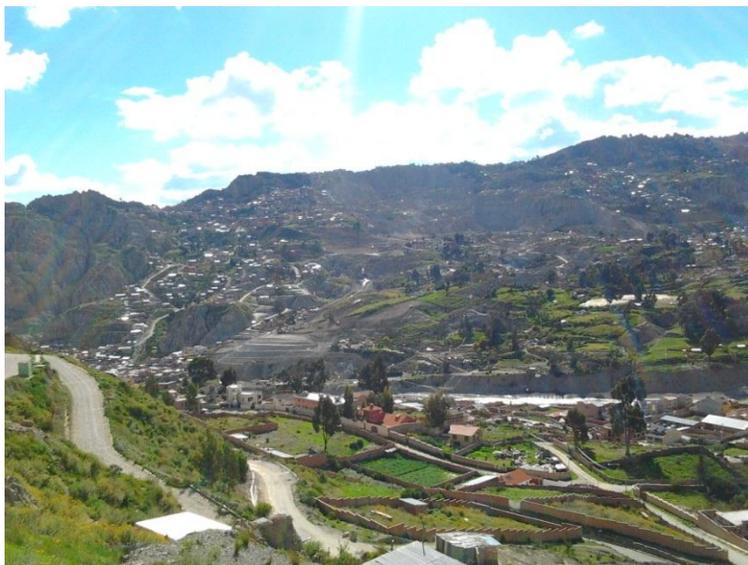
Ilustración 31. Vista del deslizamiento de Pampahasi bajo Central a los pocos días el suceso.

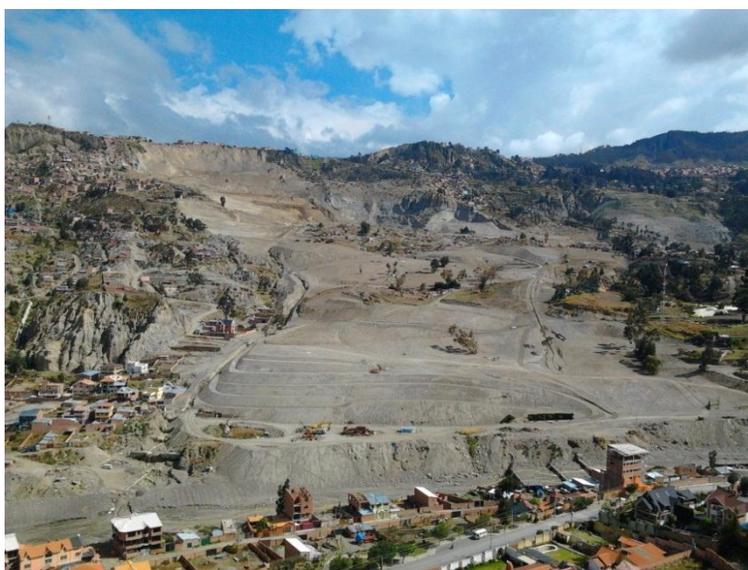
Ilustración 32. Vista del deslizamiento de Pampahasi bajo Central a los tres meses después del suceso.

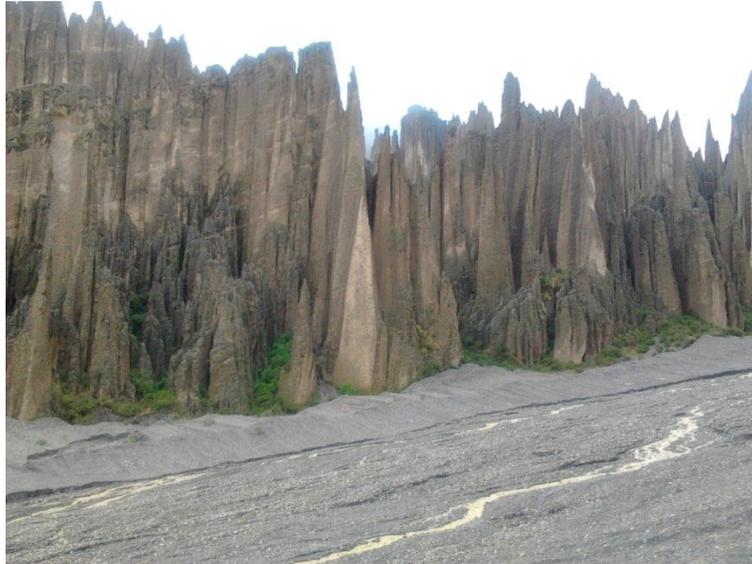
Ilustración 34. Vista de los proceso de erosión diferencial con la conformación de pirámides de tierra en el río Ovejuyo.

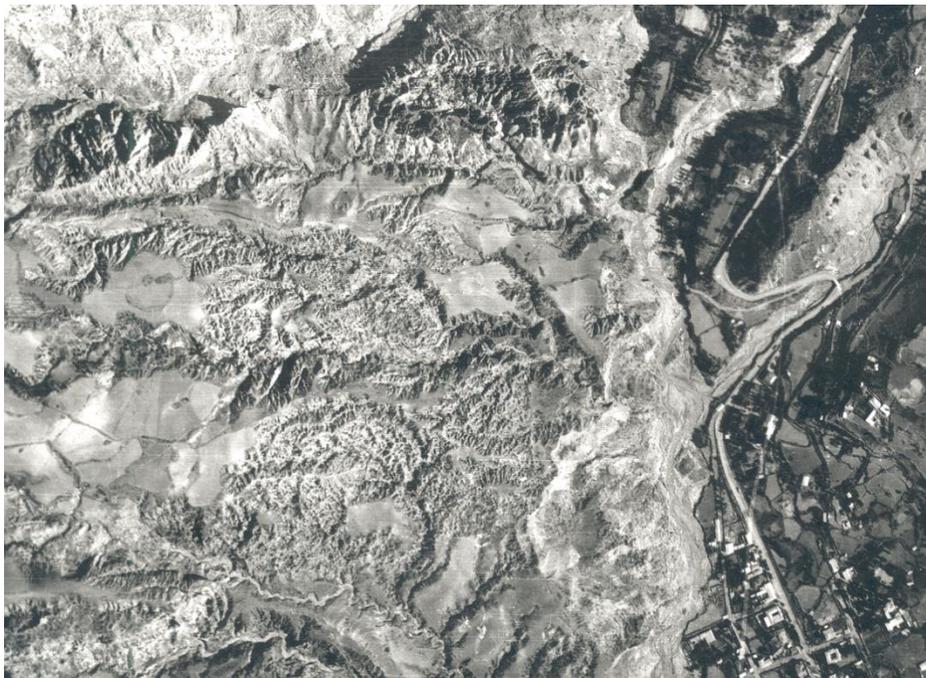
Ilustración 35. Vista de los procesos de erosión interna en Llojeta Bajo, drenaje dendrítico muy denso y el deslizamiento del cementerio jardín, foto aérea de 1930.

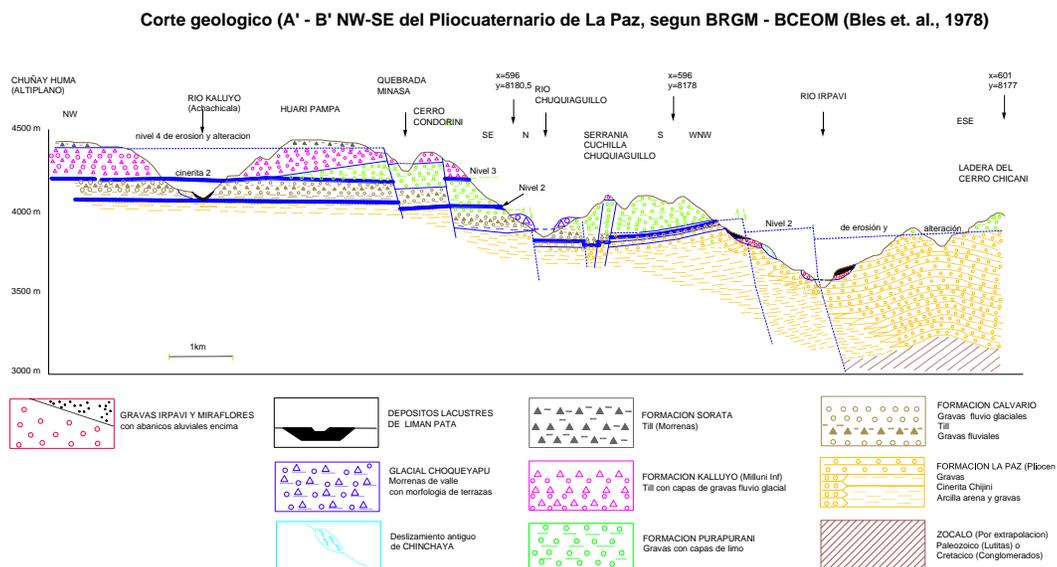
Ilustración 37. Corte Geológico A' - B' del Pliocuatrnario de La Paz. BRGM - BCEOM

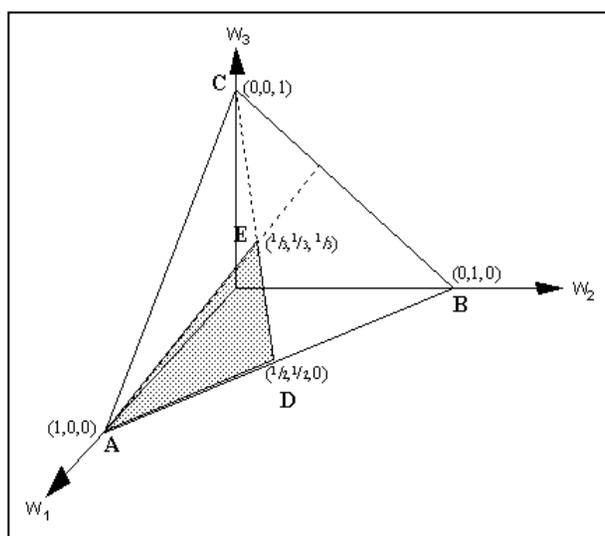
El conjunto de pesos de un problema con tres criterios (c_1, c_2, c_3) que no son negativos y se suman se representa como un triángulo ABC en la Ilustración 40. Si el criterio C1 es más importante que criterio C2 y C2 criterio es más importante que el criterio C3, entonces el conjunto de pesos factible S es igual a la ADE del triángulo sombreado en la Ilustración 40. Esto demuestra que la información contenida en el análisis de jerarquización es importante. Desde el conjunto de pesos que no son negativos y sumaran 1. (Extraído de Ilwis Help, traducción R. Porcel)

Ilustración 40. Grafico descriptivo

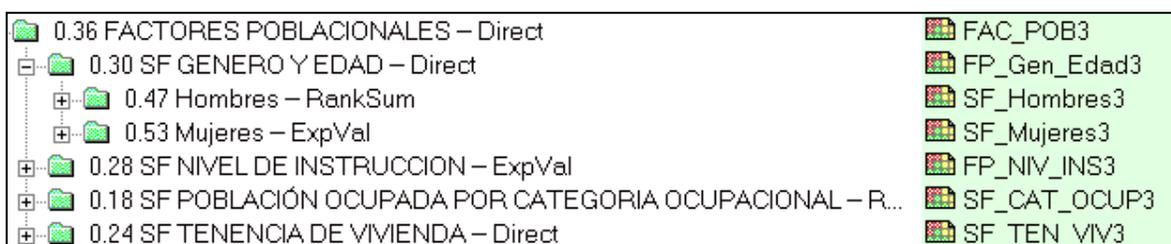
Este factor fue incorporado al árbol de análisis de acuerdo a como muestra la figura No 5:

Ilustración 41. Árbol de Criterios - SMCE ILWIS OS

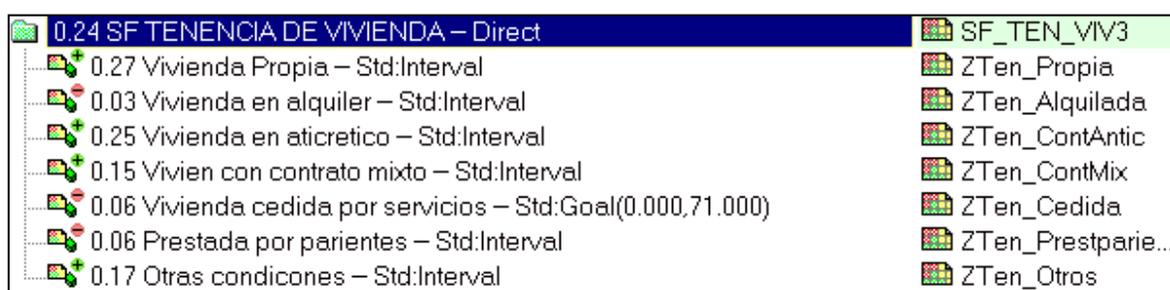
Dentro de este factor se considero que ante un evento adverso los nucleos poblacionales menos afectados serian aquellos que viven en una vivienda alquilada, prestada o cedida por algun tipo de servicio, esto en razon a que al existir un apercudidad parcial o total de inmueble no seria derictamente afectada, pese a que pudiese exsistir una perdida de enseres y articulos personales, por el contrario esta posible perdida del inmueble afecta directamente a los propietarios y anticresistas, los segundos al perderse la vivienda perderian el patrimonio de la persona o familia y al no existir una figura legal que defina la condiciones de la devolucion total o parcial del monto entregado en calidad de anticretico esta perdida significaria el total de su patrimonio destinado a vivienda.

Ilustración 45. Esquema de Análisis – SF Tenencia de Vivienda

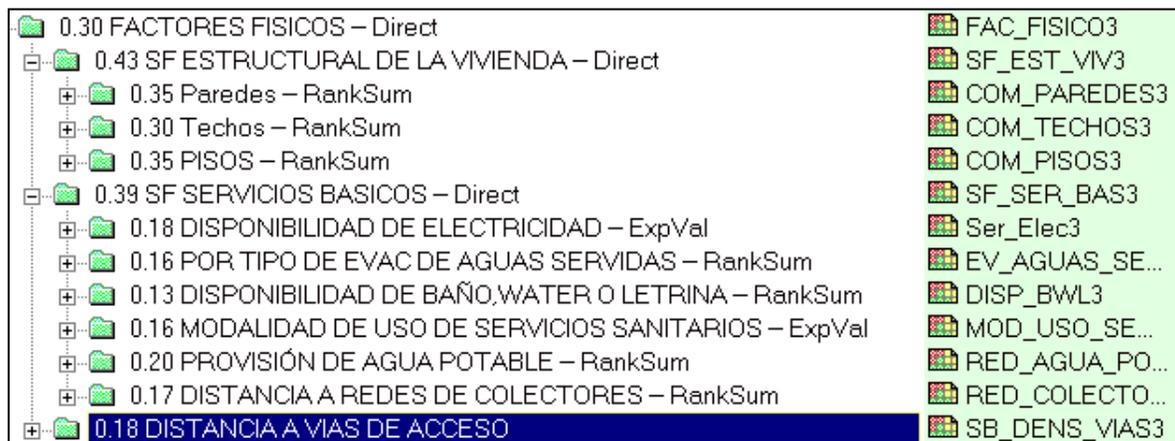
La pregunta central para la ponderación que se planteó para este eje fue ¿Cuál es la posibilidad de que falle en su función ante un evento adverso?, adicionalmente al análisis de cada subfactor se plantearon algunas otras preguntas detalladas a continuación.

Ilustración 46. Esquema de Análisis - Factores Físicos

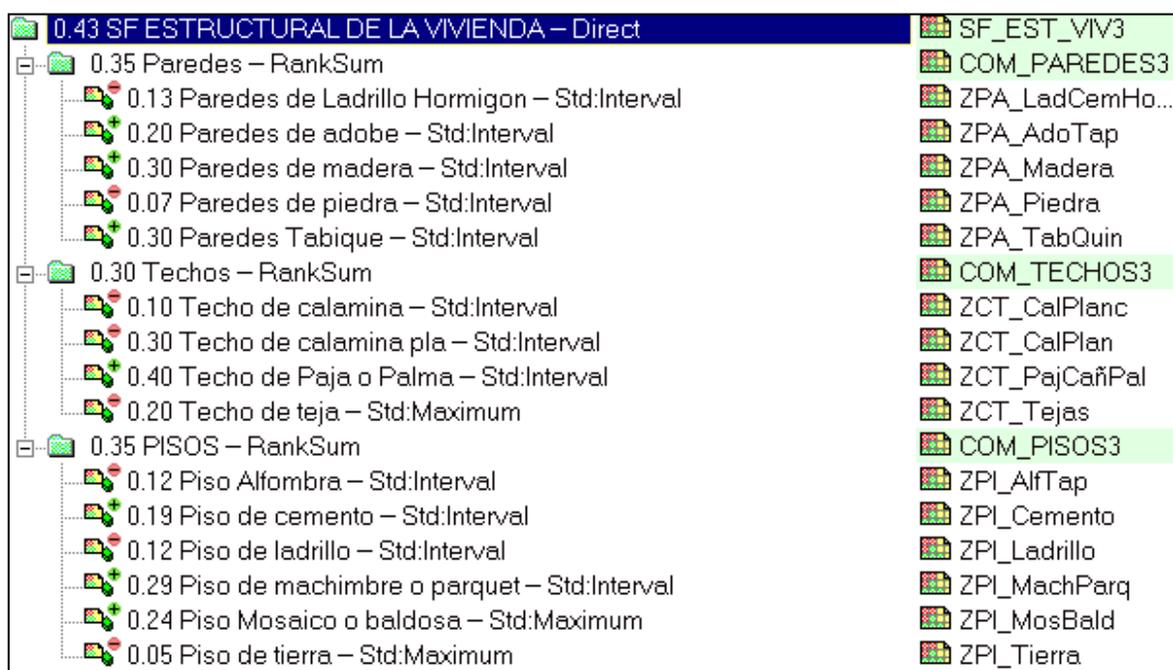
En el caso del tipo de “paredes” se consideró que si estas construidas con ladrillo, hormigón y piedra estos dos tipos de materiales reducen la posibilidad de fallar en caso de un evento adverso, por el contrario materiales como el adobe, madera incrementan las posibilidades de fallar.

Para el caso de “techos” además de tomar la posibilidad de falla se tomó en cuenta la posibilidad de reutilización que puede existir de la calamina o de la teja.

Para “pisos” además de considerar su posible reutilización se tomó en cuenta el bajo costo que tienen algunas de las clases consideradas como es el caso de los pisos de ladrillo o de tierra.

Ilustración 47. Esquema de Análisis - SF Estructural de la Vivienda

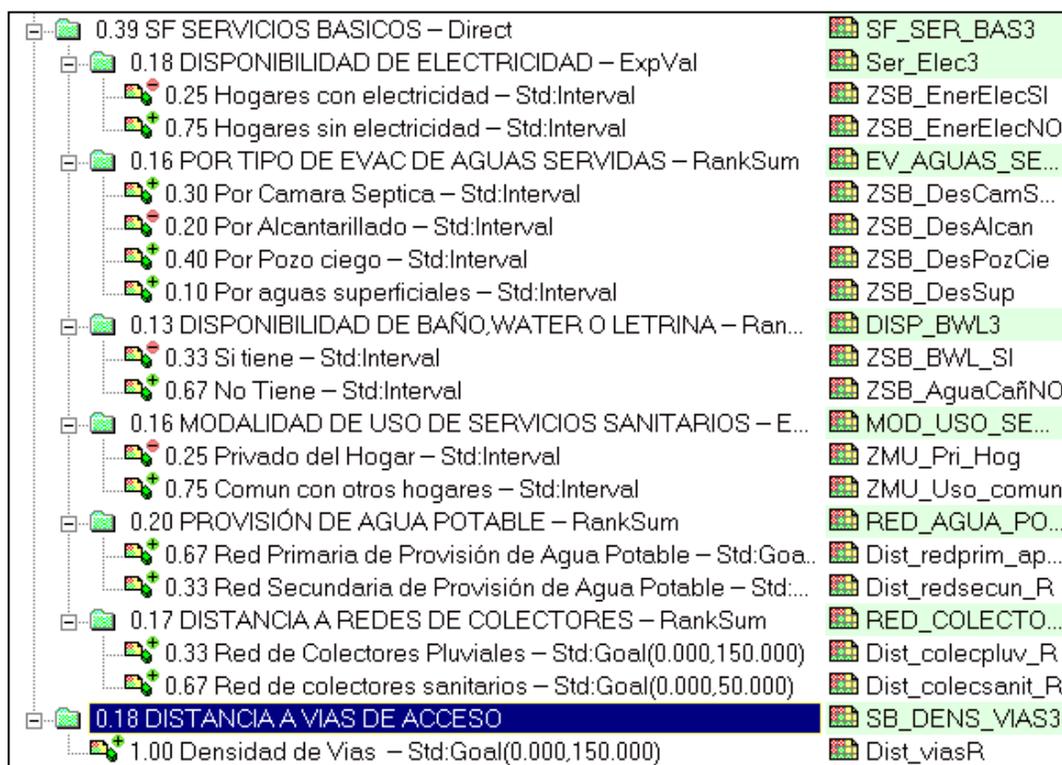
Para la Provisión de Agua Potable se hizo una inferencia por distancia, es decir, poniendo un rango de 500 mts para la red primaria y 300 mts. para la red secundaria.

Ilustración 48. Esquema de Análisis – SF Servicios Básicos

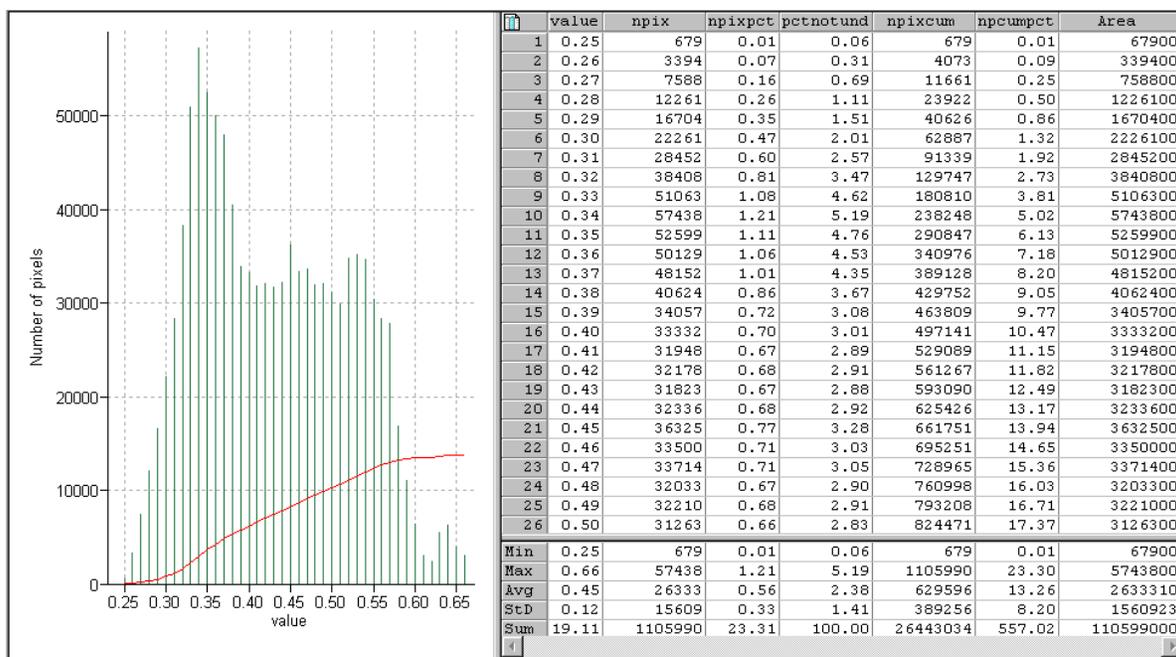
Ilustración 56. Histograma Mapa Índice de Vulnerabilidad

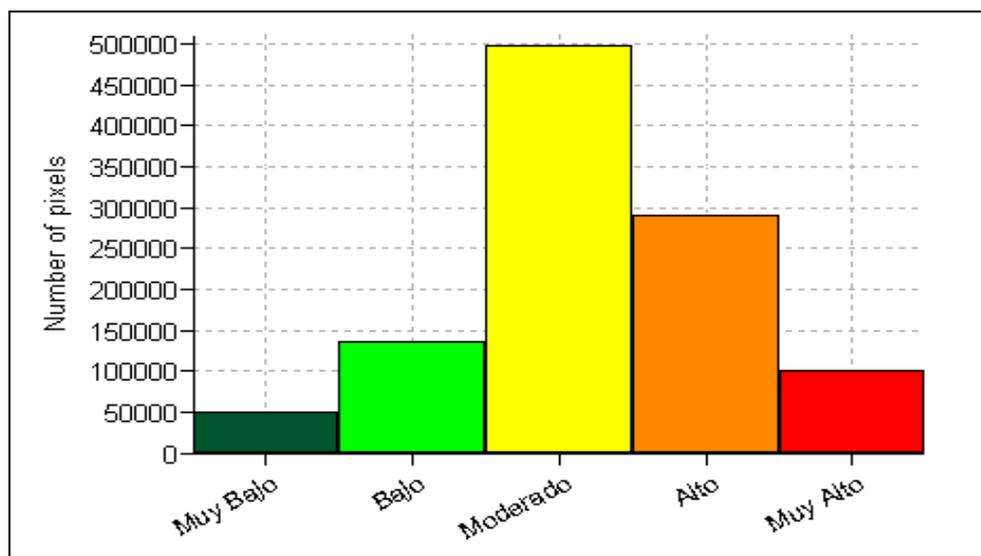
Del histograma del Mapa Reclasificado se obtiene la siguiente grafica

Ilustración 57. Comparativo por grados (Num de pixeles)

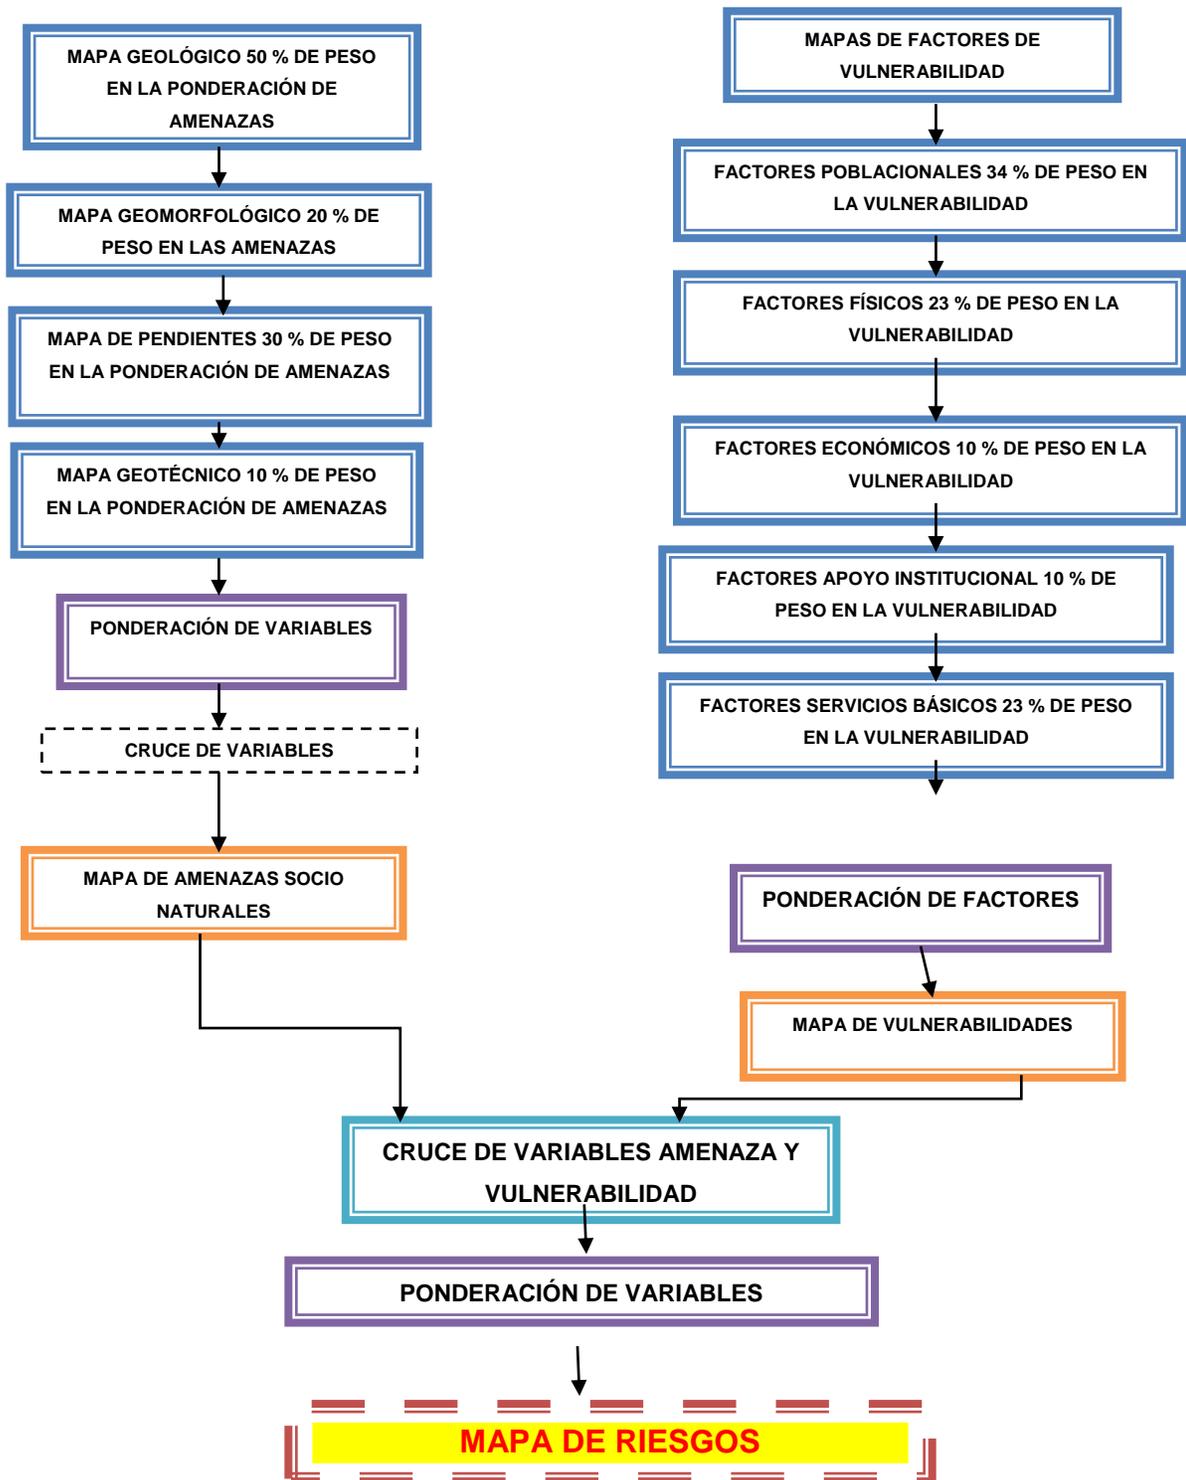
El siguiente Flujograma resume la secuencia de las variables utilizadas:

Ilustración 58. Flujograma Mapa de Riesgos
